## 旧鍋屋交番きたまち案内所

瀬渡 章子

生活環境学部 住環境学科 教授

# 旧奈良警察署鍋屋連絡所の建築

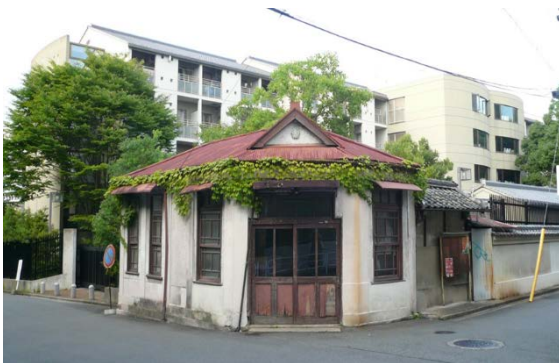
写真 2 旧鍋屋連絡所（改修前）

1960（昭和 35）年には「鍋屋派出所」に、また 1973（昭和 48）年からは「鍋屋連絡所」へと建物名称が変わりましたが、地元では「鍋屋の交番」として長く親しまれてきました。しかし、2004（平成 16）年度末にその役割を終え、老朽化が進んでいることから解体を待つばかりの状態となっていました（写真 2）。

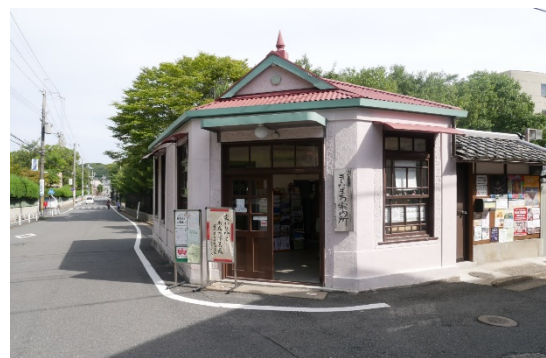
旧鍋屋交番きたまち案内所（改修後）

改修に向けて綿密な調査が行われ（写真7、8）、建物の劣化状況、建築年代、過去の修理履歴などが明らかになり、「近代洋風建築としての歴史的価値や建物の雰囲気損なうことなく今後の活用に供する」ことを基本に改修が進められました。外見上の特徴的な改修として、正面入口の引違い戸が、調査から判明した建築当初の両開き扉に変更されたこと（写真9）、また活用利便の観点から接客・展示スペースとして執務室と和室を一体的に利用できるように、和室の押入れを撤去して執務室から直接入れるようになったことがあげられます（図1）。

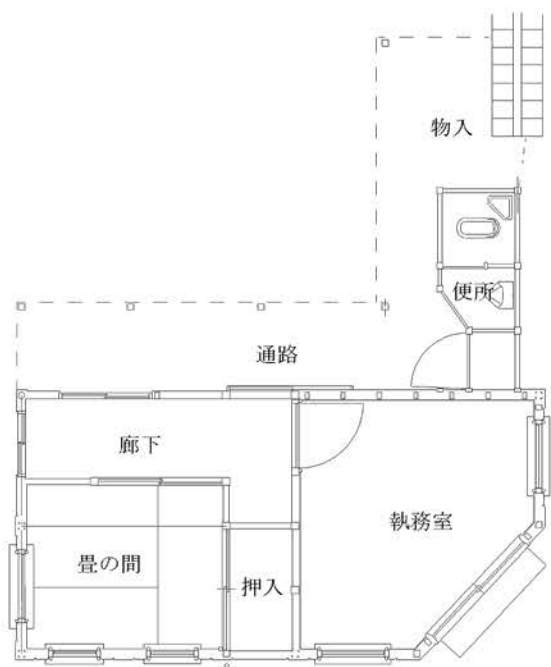
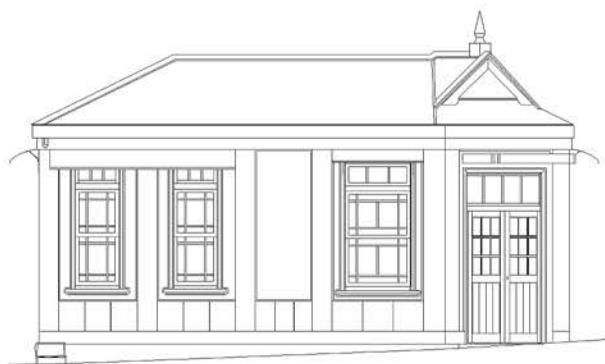
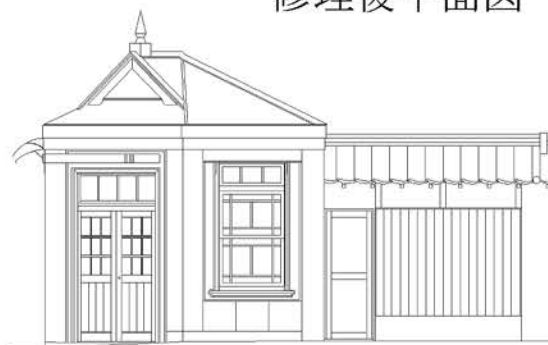
図1 旧鍋屋交番図面（改修前、改修後）

旧鍋屋連絡所の建物は、南北4間、東西2間、木造平屋建、寄棟造で、建築面積24.8㎡の小規模な洋風建築です。平面は、南西角を隅切りして入口を設け、南半分は執務室（土間）、北半分は廊下・宿直室（和室）となっています（図1）。南東部に、切妻造、棧瓦葺の和風増築部があり、便所・物置に使用されていました。

修理前平面図

修理後平面図

修理後西立面図

修理後南立面図

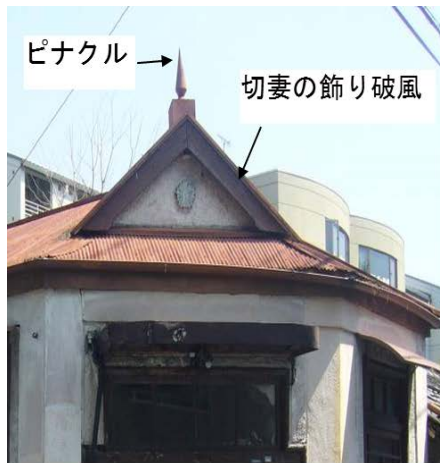
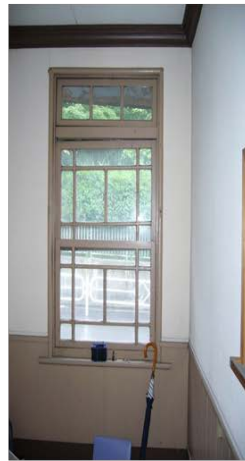
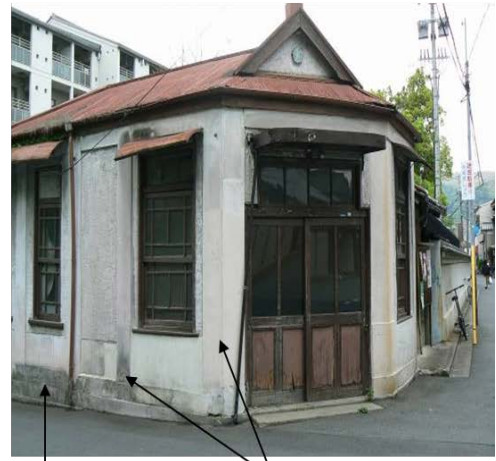
図2 建物の特徴 (1)

ピナクル →

切妻の飾り破風

寄棟の屋根

木製の上げ下げ窓

基礎部分の御影石

軒を支える柱型

外壁は木の柱を表に見せない大壁造りとし、セメントモルタルで柱形と上部に梁形、基礎

上に巾木を造り出しています（図2、3）。窓は欄間付上げ下げ窓で（写真6）、窓台、窓枠ともにアールの断面をつくり、鉄板を用いた簡素な庇が取り付けられています。内部の執務室は、壁は白漆喰仕上げで腰は板張りとし、天井廻縁、腰壁の見切り、巾木にも線形をつけるなどの繊細な意匠がみられました

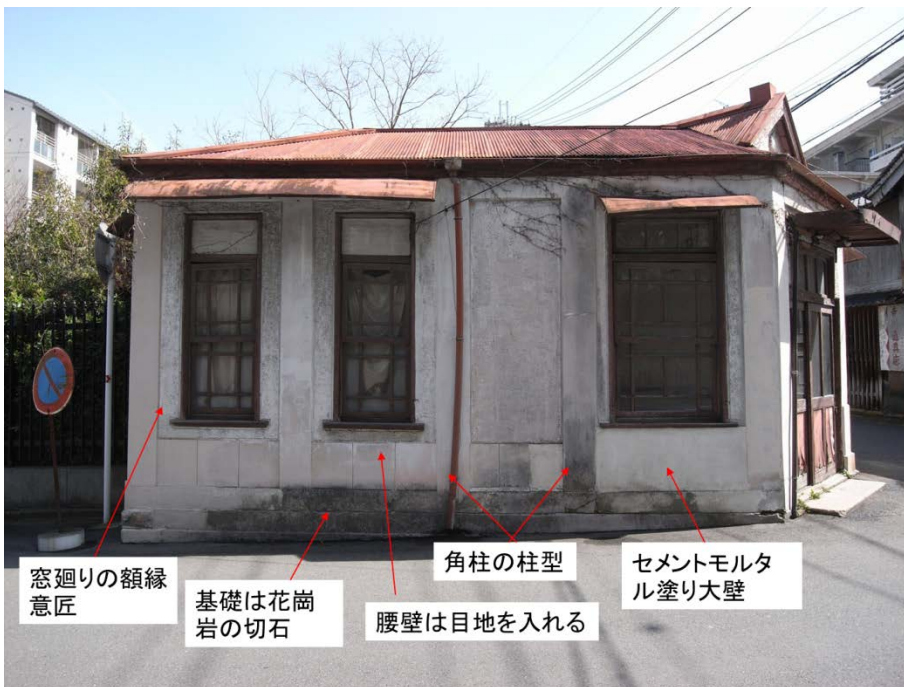
図3 建物の特徴 (2)

窓廻りの額縁  
意匠

基礎は花崗  
岩の切石

腰壁は目地を入れる

角柱の柱型

セメントモルタル  
塗り大壁

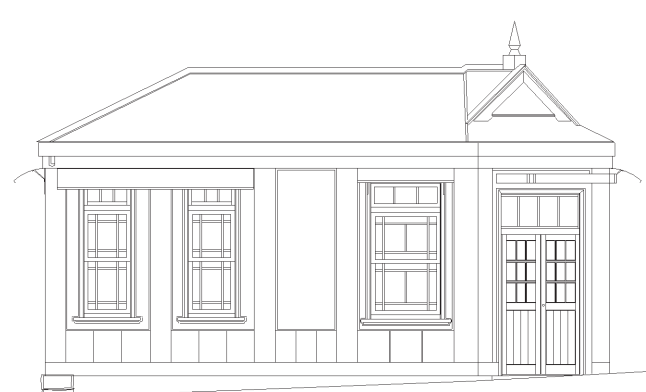
西立面図（修理後）1:100

西面、南面を道路に接し、南北 4 間、東西 2 間の木造洋風建築で、南西隅を隅切りして入口を設けます。平面は南半分を執務室、北半分を廊下・宿直室（畳の間）とします。屋根は寄棟とし、隅切り部には切妻の飾り破風と棟飾りを載せます（床面積 24.8 m<sup>2</sup> 7.5 坪）。南面東側に切妻造、棧瓦葺の和風建築の付属棟があり、便所・物置に使われていました（床面積 3.1 m<sup>2</sup> 0.9 坪）。外壁は木の柱を現わさない大壁造りとし、セメントモルタルで柱形と上部に梁形、基礎上に巾木を造り出します。入口は木製の両開扉とし、窓は木製の欄間付き上下窓で、鉄板を細工した簡素な庇を付けます。執務室の壁、天井は当初漆喰塗りで、廊下・宿直室の天井は板張りペンキ塗り、壁は漆喰塗りでした。

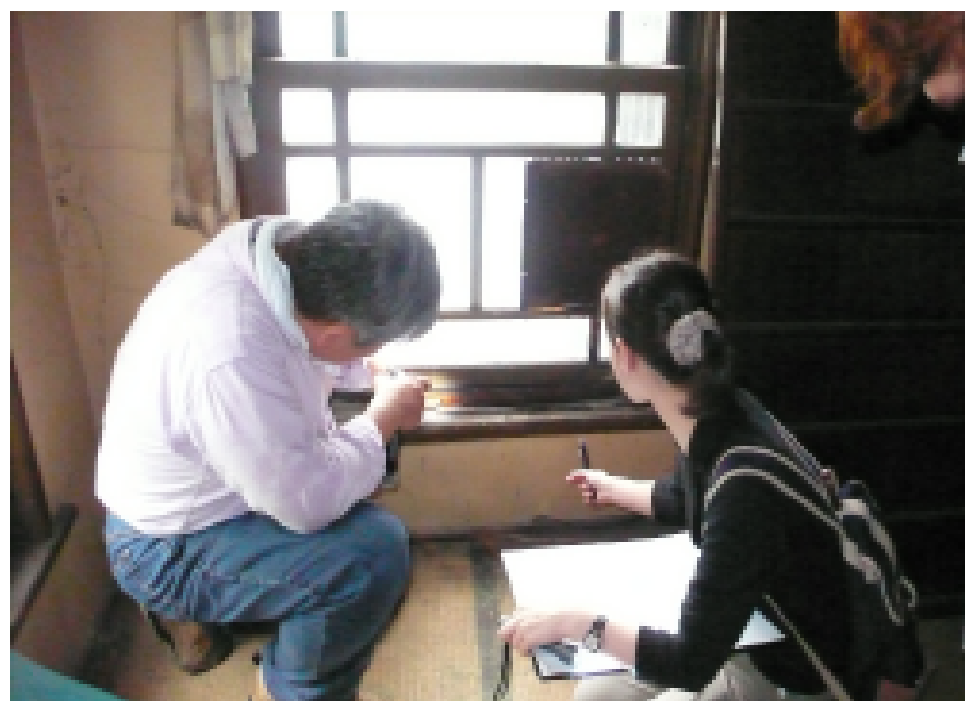
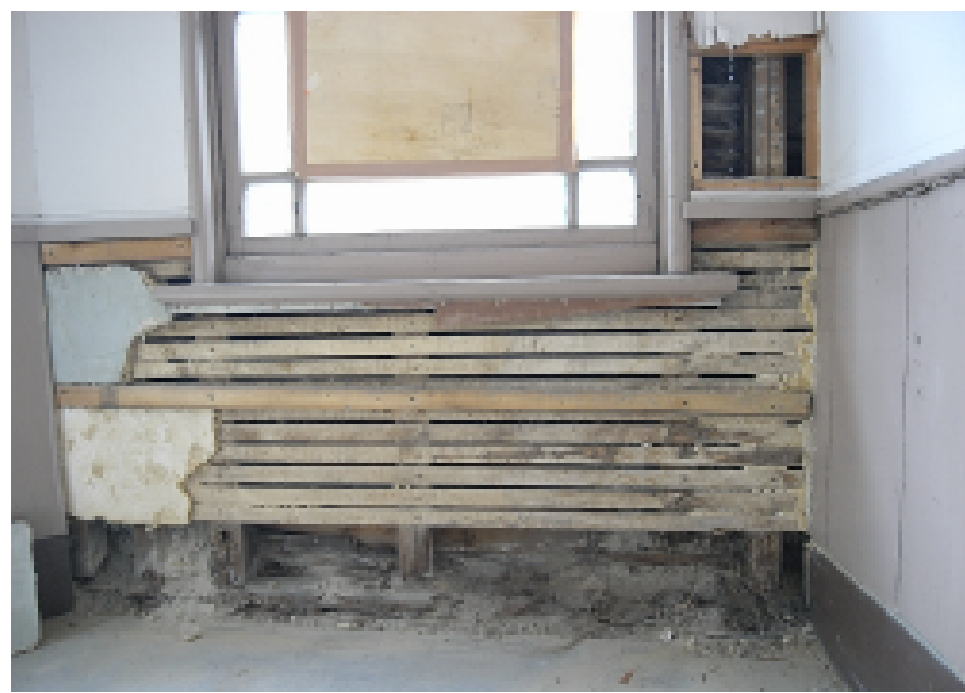
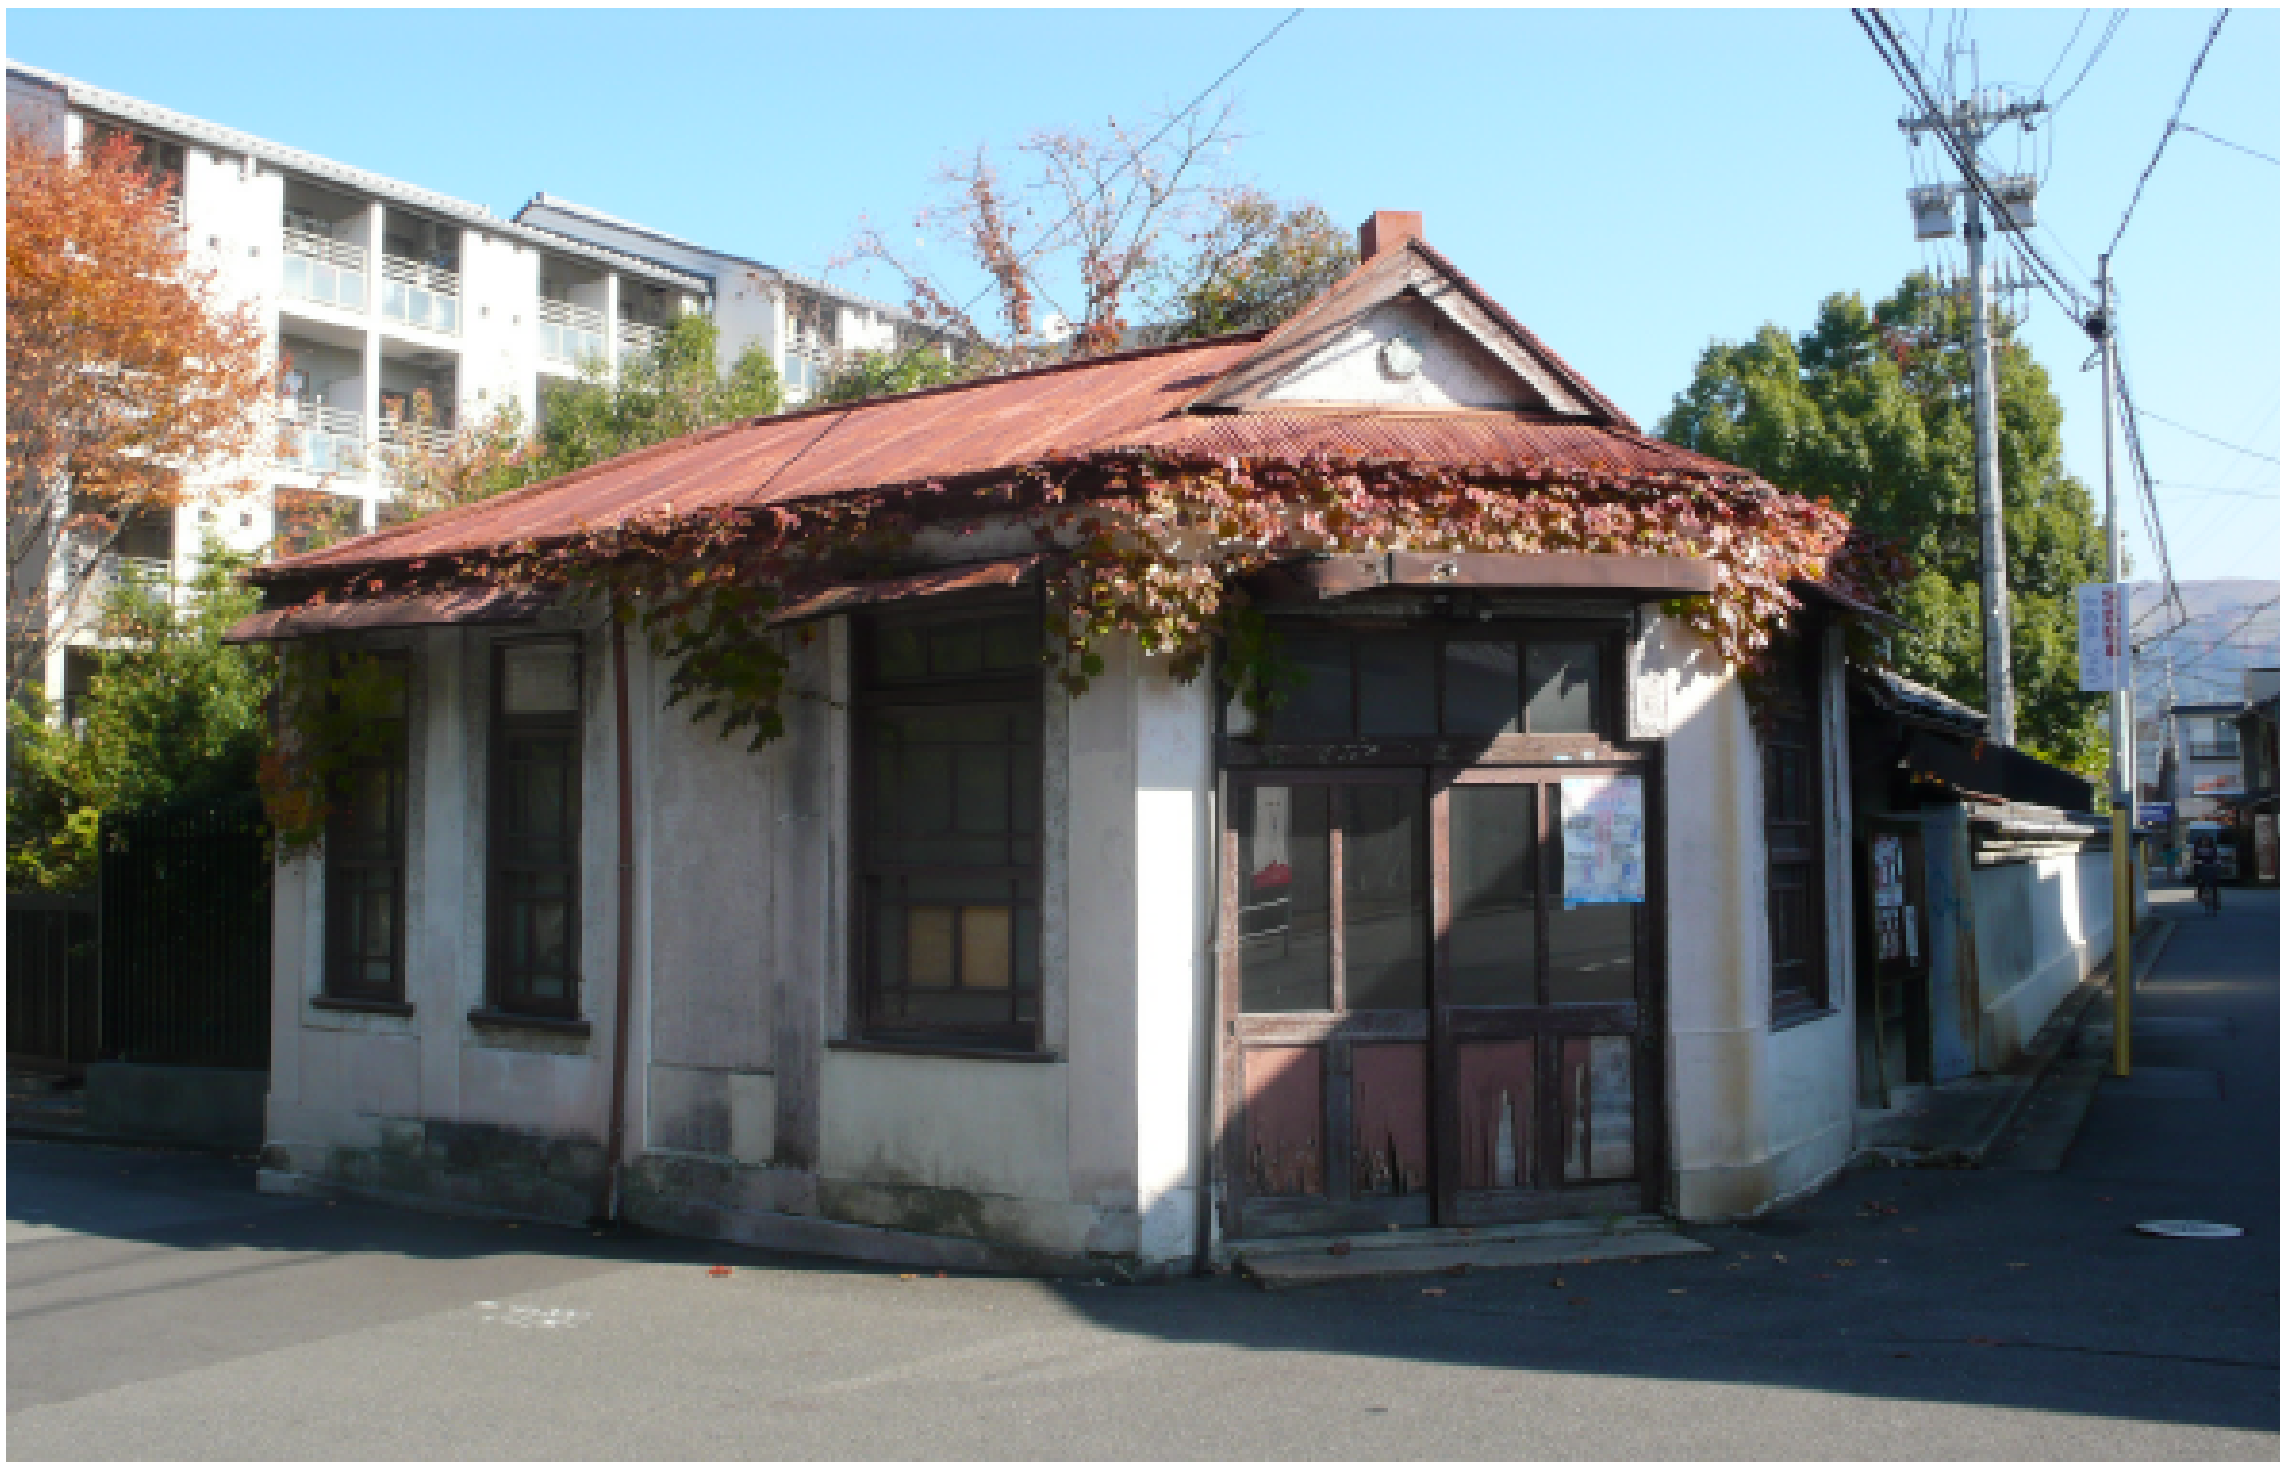
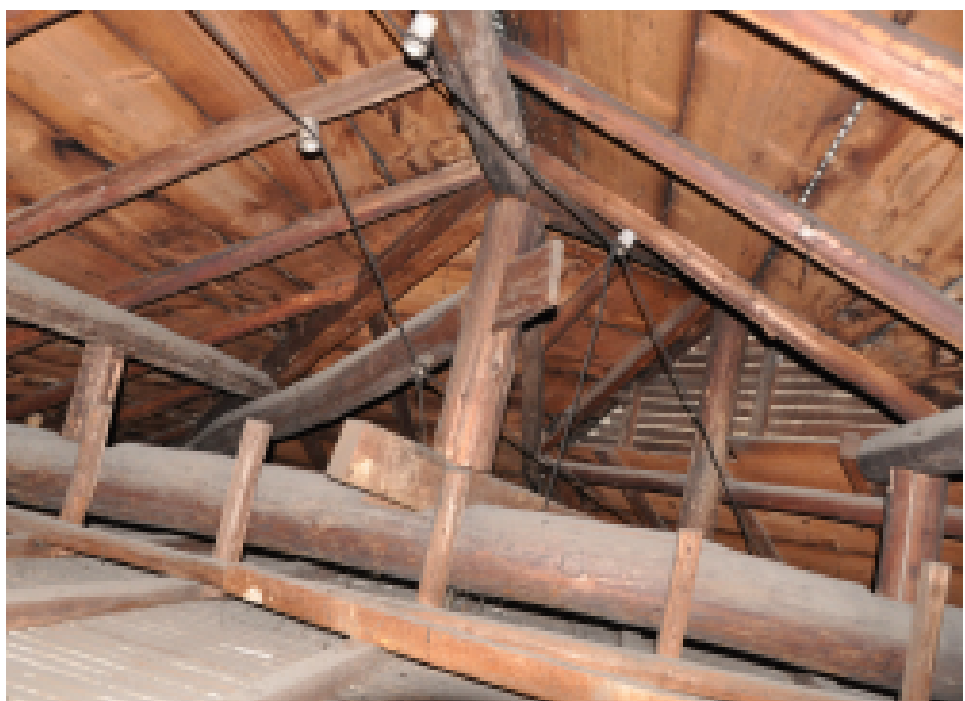
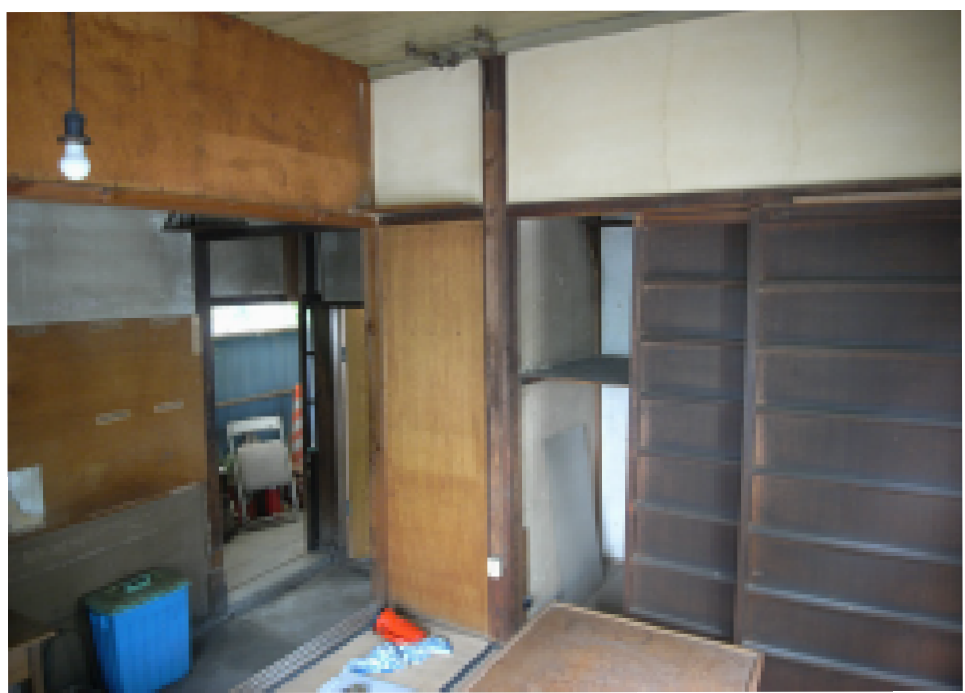
| 修理前の状況 | 柱や土台など木部の腐朽箇所が多く、建物に揺れと倒れを生じ、また屋根、壁、建具等全般に老朽化がすすんでいました。 |
| 基本方針 | 近代洋風建築としての歴史的価値と、長年にわたり交番として親しまれてきた建物の雰囲気損なうことなく、これからの新たな活用に供するための修理を行うことにしました。設計時点では当初姿の全容は明らかでなかったため、修理年代は昭和 30 年代の修理後の姿としました。 |
| 修理内容 | 建物の安全性と耐久性を高めるため、コンクリート基礎の補強、腐朽材の取り換え、揺れ・倒れの是正、屋根葺き替え等行いました。屋根葺材は設計時点では当初仕様が明らかではなかったため、今回修理は波型鉄板の現状修理としました。入口建具は両開き扉に戻し、その他上げ下げ窓や壁を修理しました。執務室と畳の間を隔てていた押入を執務室からの踏込みに改造し、2 部屋を一体化し、案内所として使用する上での利便性を計りました。また当初材で再用可能なものは再用了。当初漆喰塗り箇所は予算上の都合から、ボード張り下地に水性塗料塗りで漆喰に替えました。外壁、軒先樋、飾り破風の色彩は、昭和 30 年代も当初と変わりがないと考えられたため、当初の色彩を探り、屋根は昭和 30 年代の色彩で修理しました。 |

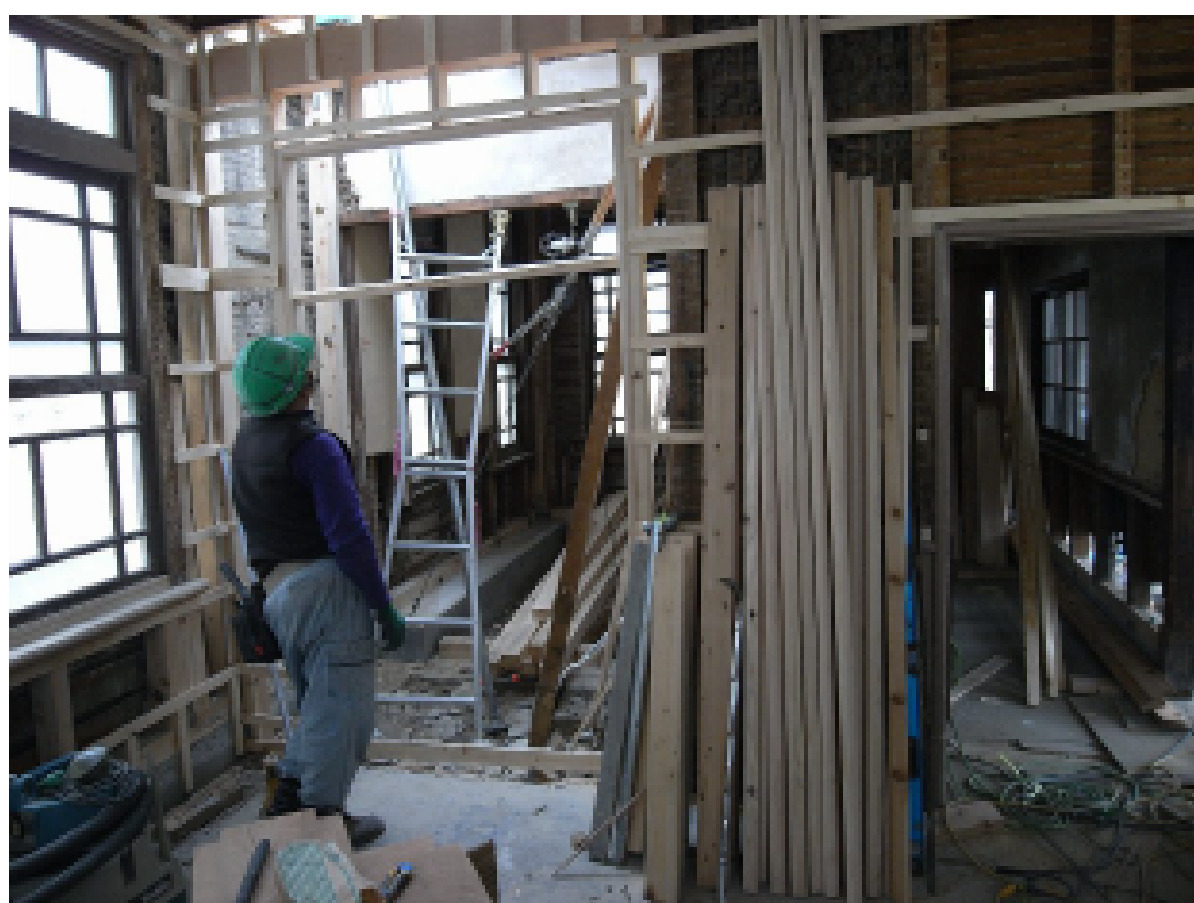
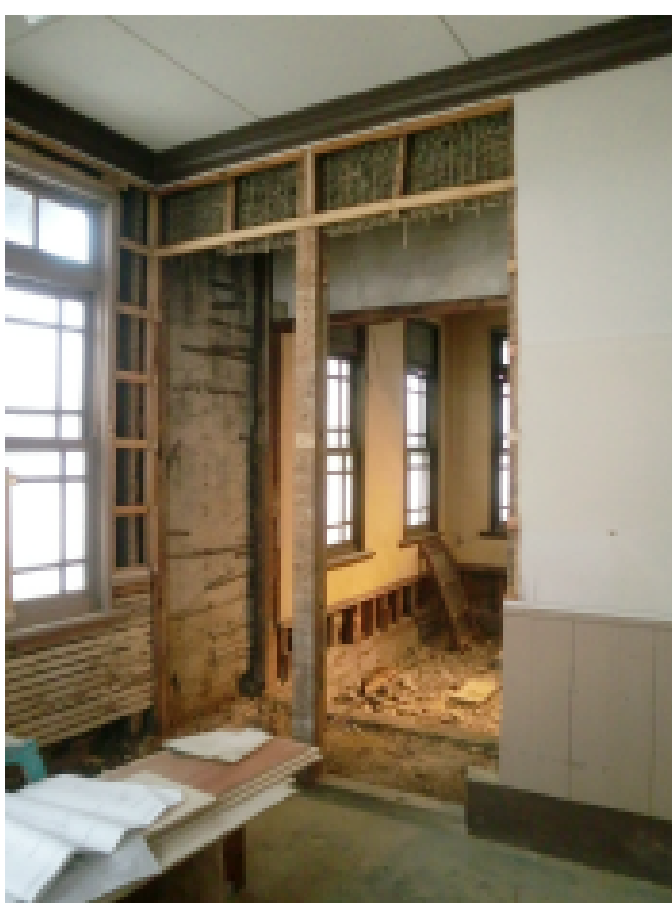
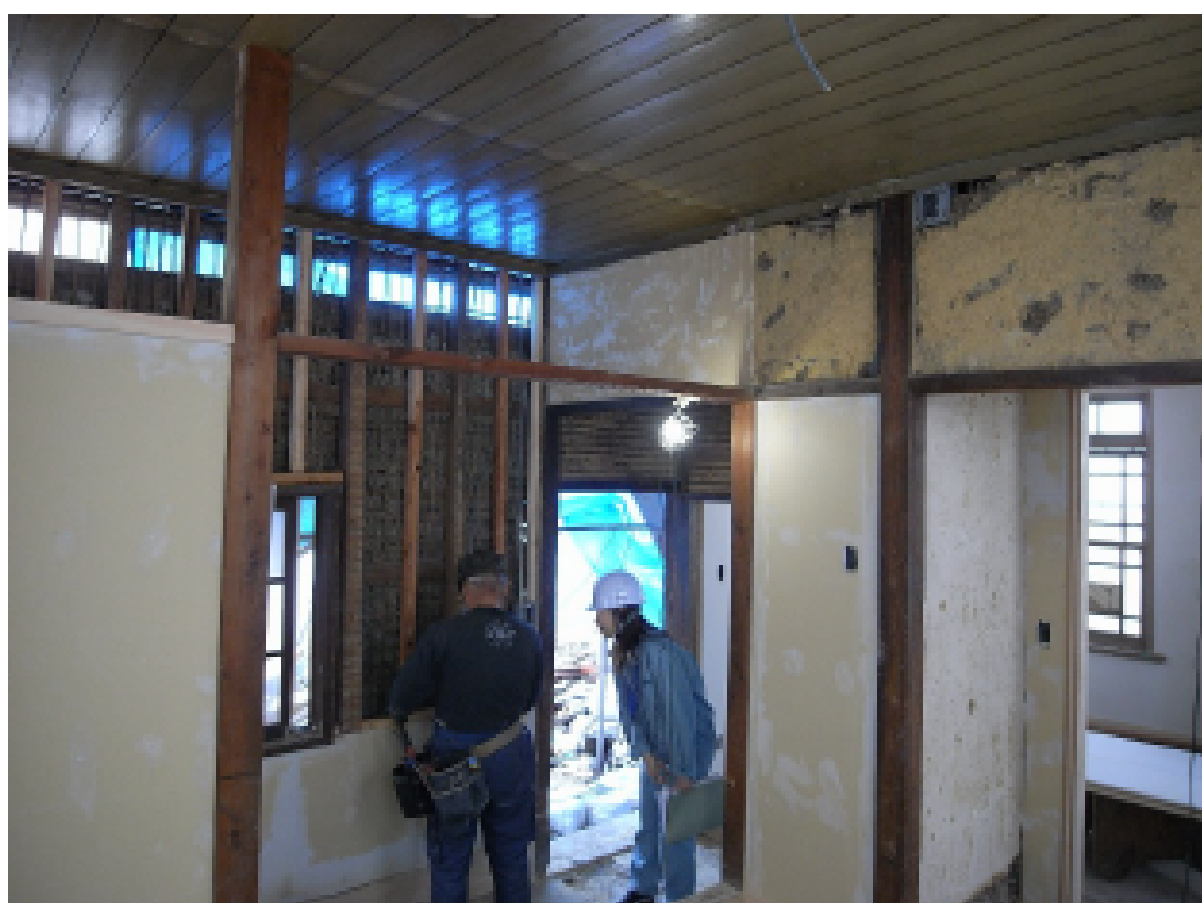
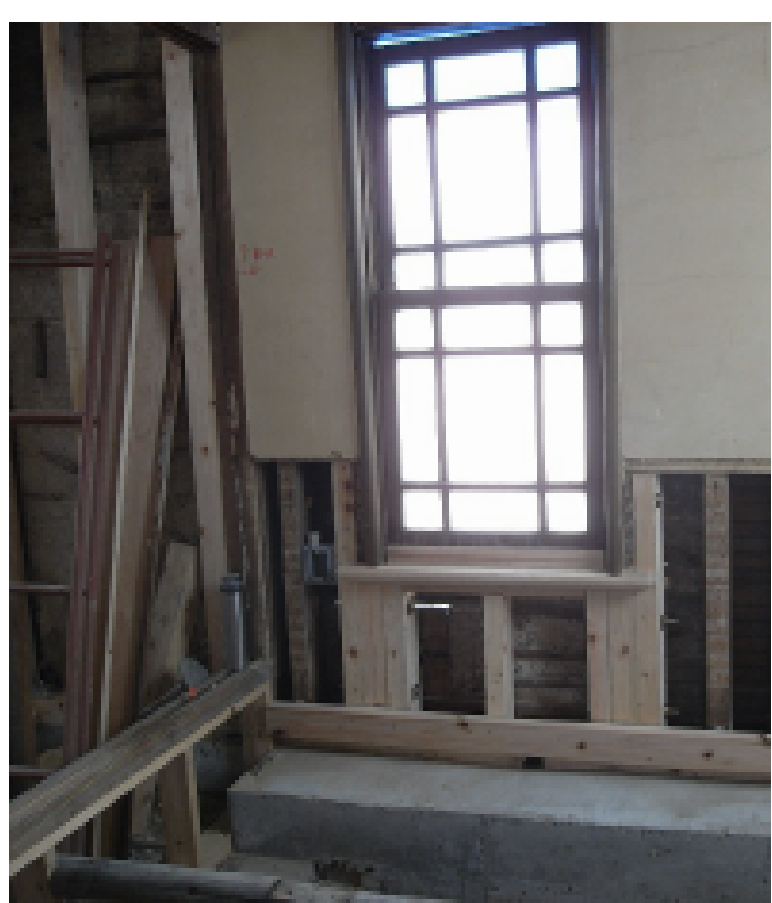
| 修理工事で明らかになったこと | 【建築時期】 | 移築した痕跡は無く、鍋屋町から現在地に移転したとされる昭和 3 年頃、新たに建築されたものと考えられます。 |
| | 【修理、改造の変遷】 | 建築後の主な修理、改造はおおむね 3 回認められます。昭和 30 年代に壁漆喰の修理、昭和 50 年代には壁修理と入口建具を両開き扉から引違い戸に改造が行われ、昭和 60 年頃には執務室の壁、天井の漆喰塗りをボード張りに改造されました。その他、時期は特定出来ませんが、屋根葺材を当初材から波型鉄板に変更し、さらに一度葺き替えをしていました。また宿直室を 6 畳から 4 畳半に改造し、廊下を設けました。「人工スレート菱葺」と呼ばれるもので、約 25 センチ角の人工スレート平板を 45 度回転し、菱形に並べていく工法。 |
